涟城街道社区卫生服务中心血透中心  
及防保所建设项目  
地块土壤污染状况调查报告  
(送审稿)

委托单位：涟水县第二人民医院

编制单位：江苏高研环境检测有限公司

二〇二二年十二月

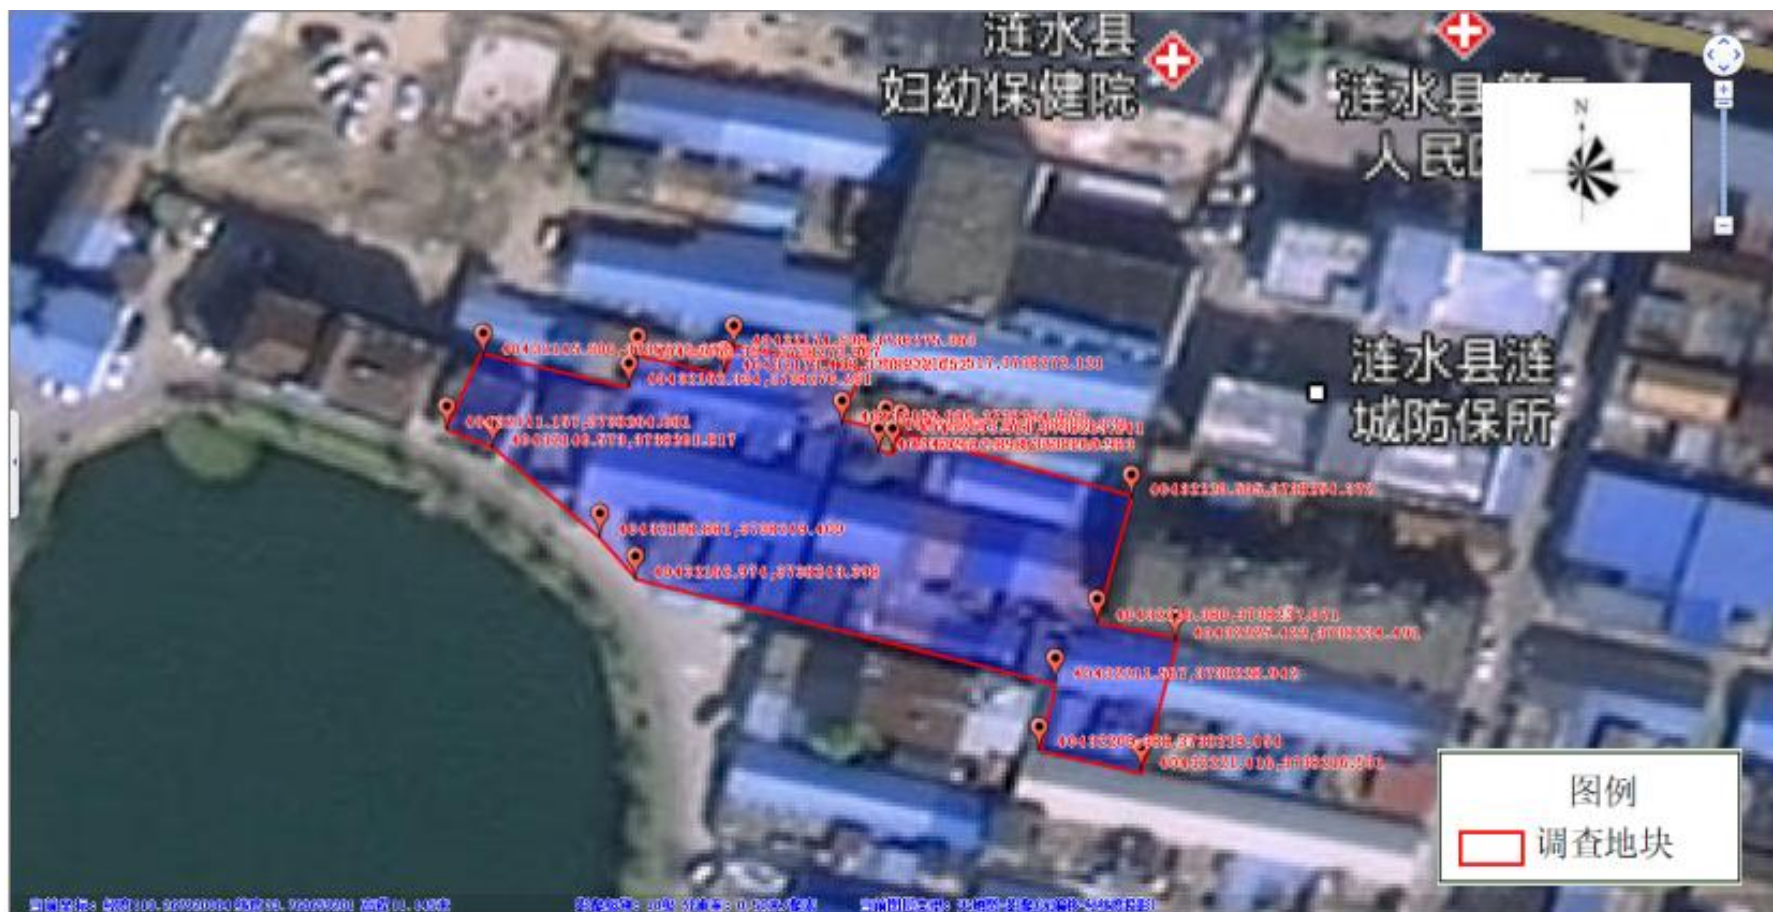
图 2.3-1 涟城街道社区卫生服务中心血透中心及防保所建设项目地块调查范围

纬度：33.768824。本次调查范围内地块居民住宅区见图2.3-1，共计占地面积2228.09m<sup>2</sup>（约3.34亩）。本次调查范围见图 2.3-1，2.3-2，地块拐点坐标来源于涟水县第二人民医院现状地形图见表 2.3-1，CGCS2000国家大地坐标系拐点坐标：1、2、7、11、17、18、出自涟水县自然资源和规划局建设工程规划条件，其余坐标系拐点：3、4、5、6、8、9、10、11、12、13、14、15、16、19、20、21由现场探勘RTK定位所得。

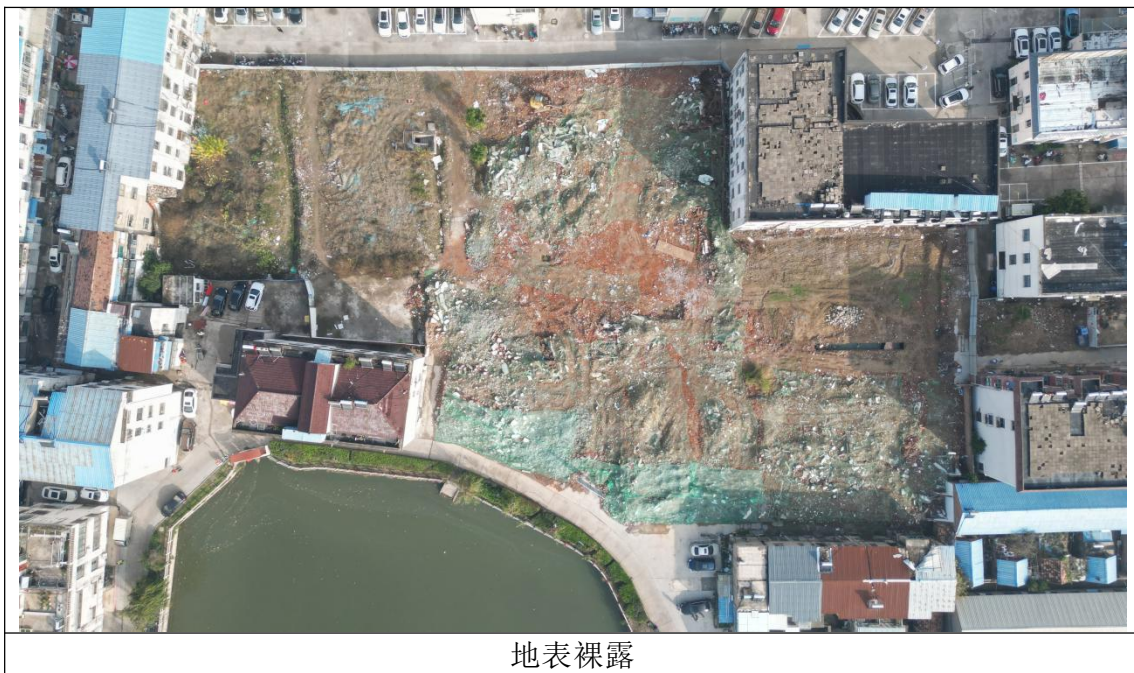
图3.4-1 地块现状图

本次调查地块为涟城街道社区卫生服务中心血透中心及防保所建设项目地块，位于淮安市涟水县涟城街道城东路5号，东至东门社区居民住宅区、北至涟水县第二人民医院门诊楼、南至东大坳（地表水）、西至涟水县残疾人康复中心低视力康复部。占地面积2228.09 m<sup>2</sup>。通过现场踏勘地块及人员访谈，调查地块内原属于居民房用地的建筑物已拆拆除。调查地块四周均无明显边界，目前地块内地面大部分土壤裸露，地块内未闻到异常气味，现场踏勘过程中未发现植物异常生长的情况。地块现状见图 3.4-1。

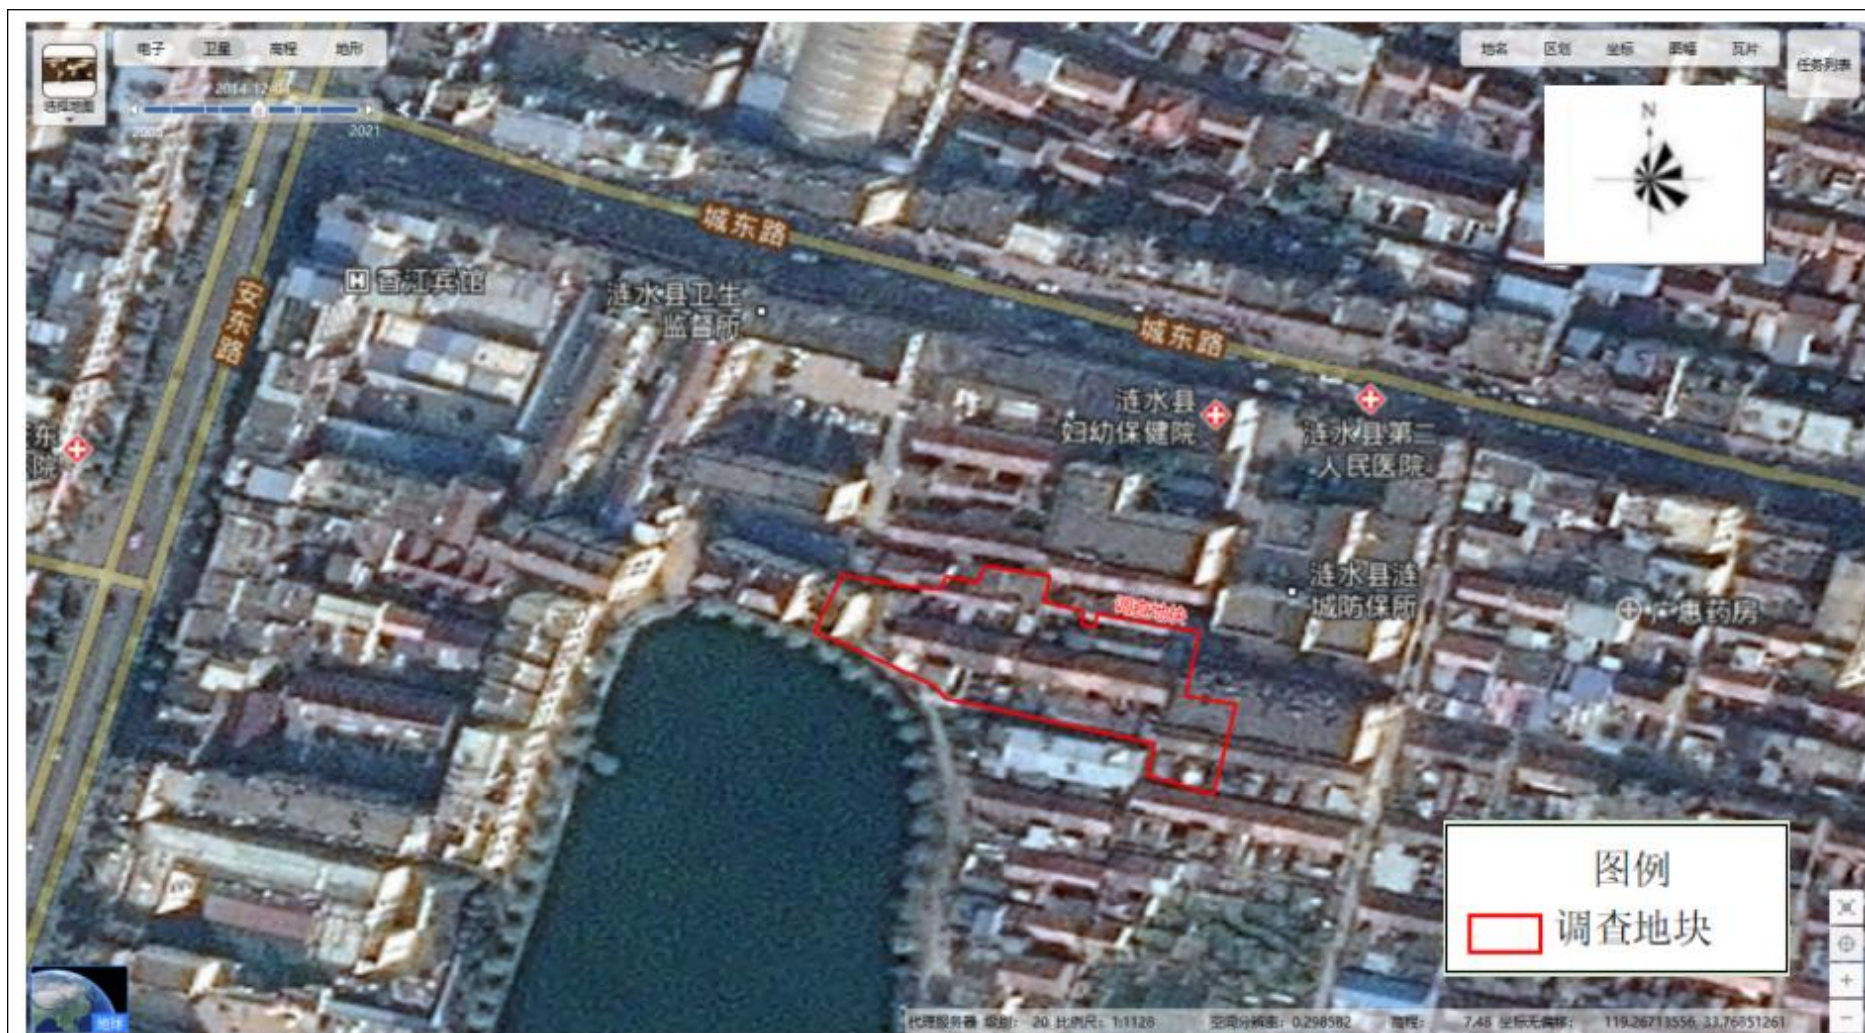
通过2014年12月04日与2013年12月29日历史影像图比较，调查地块范围内基本无变动。

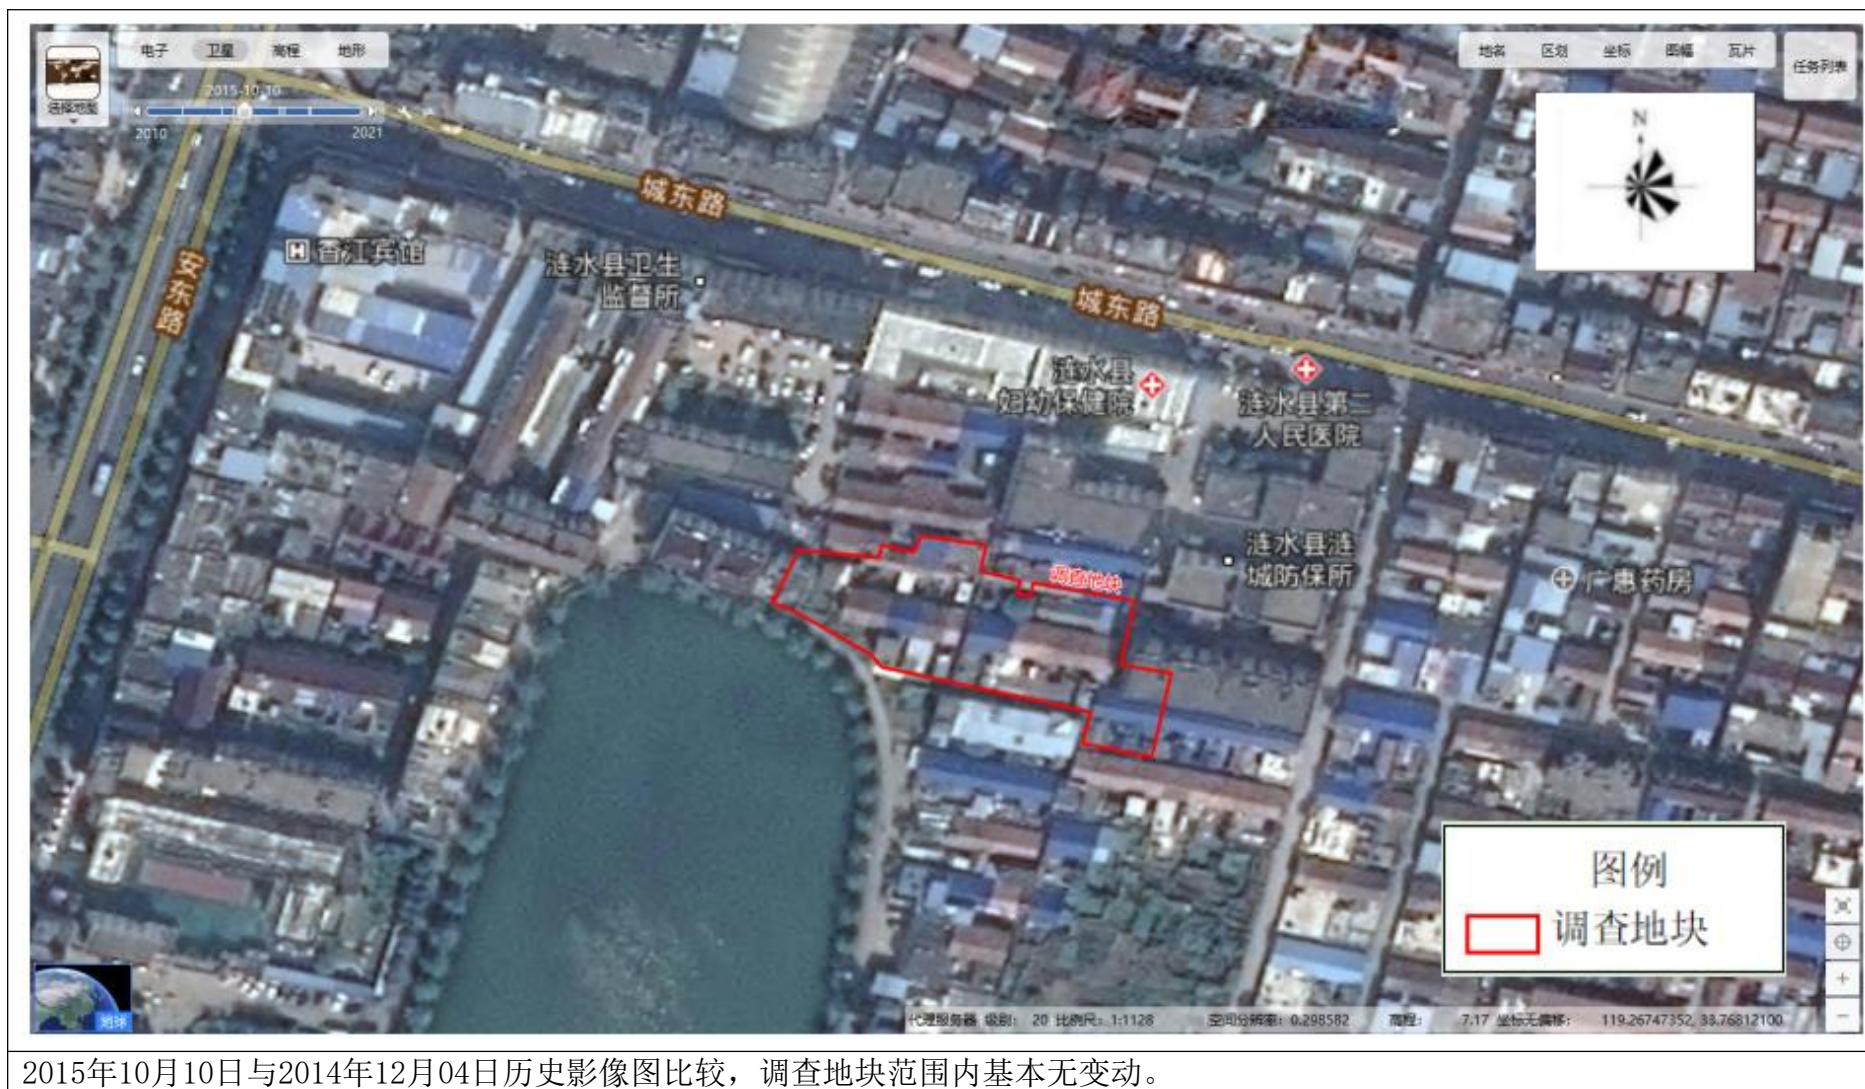
2015年10月10日与2014年12月04日历史影像图比较，调查地块范围内基本无变动。

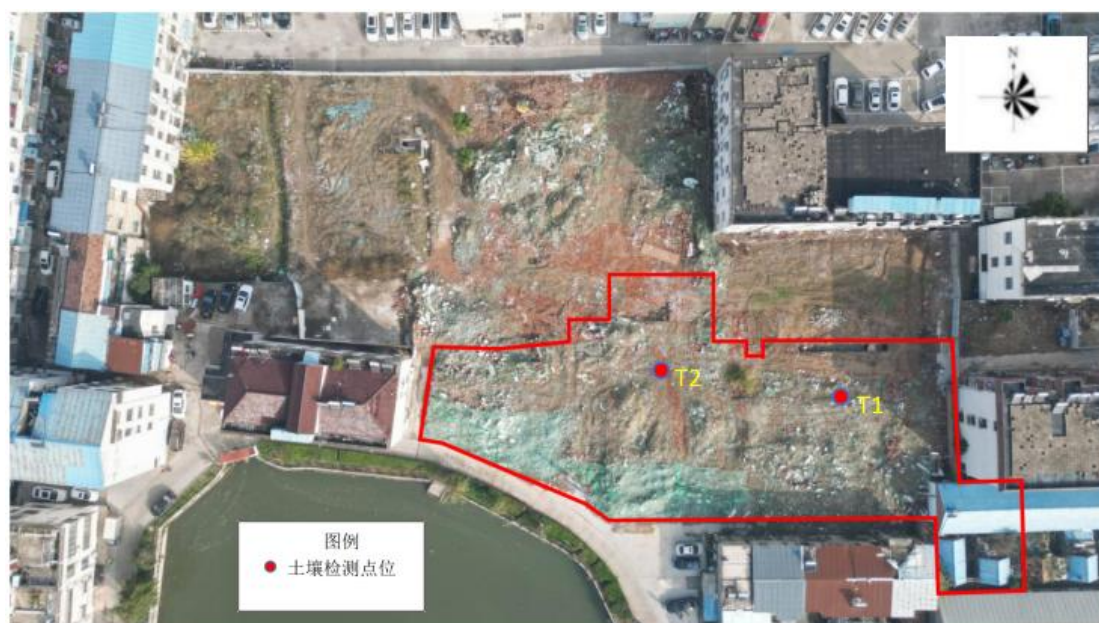
图 5.1-4 地块快筛布点图

项目组在前期收集资料的基础上，结合现场踏勘、人员访谈情况，于11月25日开展土壤快筛工作。本次调查地块，总面积为2228.09平方米（合3.34亩），地块内对未做固化处理的裸露土壤位置共布设2个快筛点位，取样深度为0.2-0.5m。

本次快筛土壤取样深度为0.5米，表5.1-4为现场点位样品的快检结果表，表5.1-5为快速检测数据分析表。现场快速检测结果显示重金属和挥发性有机污染物含量均不超过《土壤环境质量建设用地土壤污染风险管控标准(试行)》(GB36600-2018)中建设用地第一类用地土壤污染风险筛选值及深圳市《建设用地土壤污染风险筛选值和管制值》(DB4403/T67-2020)第一类用地筛选值。

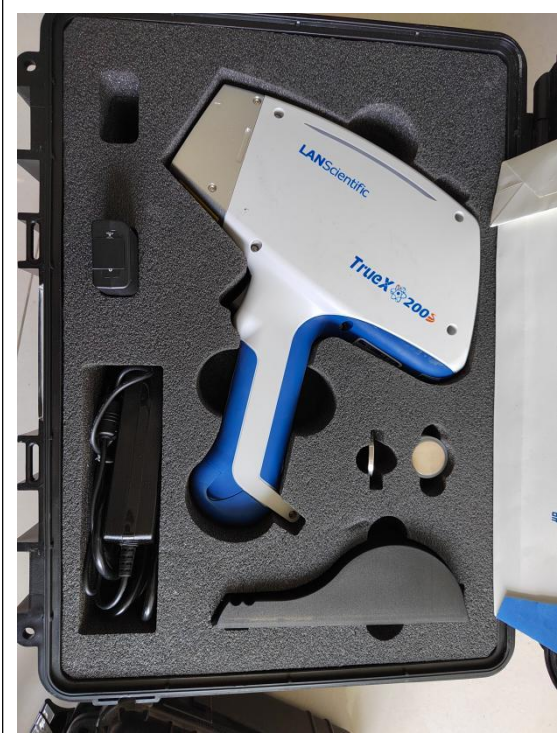
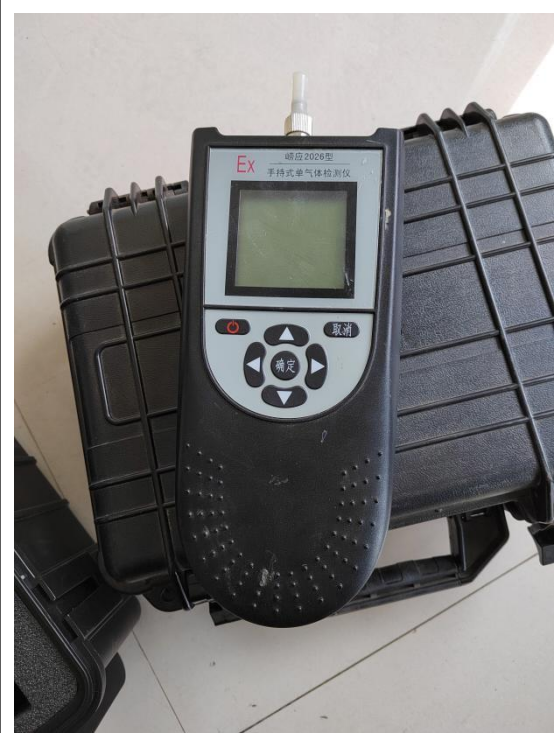
图5. 1-6 快速检测仪器图片

| 序号 | 仪器设备名称 | 型号 |
|---|---|---|
| 1 | 手持式 XRF 分析仪 | TrueX200S |

| 2 | VOC 检测仪 | 崂应2026型 |

| 便携式重金属分析仪 XRF | 便携式VOC检测仪 |

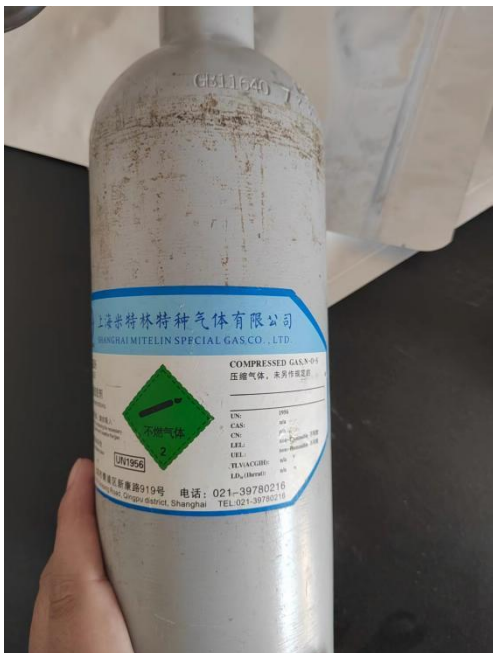
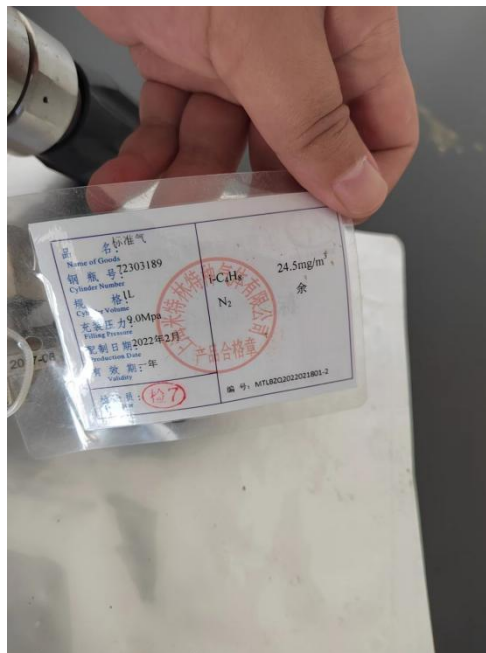
| <p>本次调查所用标气上海米特林特种气体有限公司的24.5mg/m<sup>3</sup>（10.68ppm）异丁烯，出厂日期为2022年 2 月份。</p> | |

本次调查  
所用校准  
块为  
GBW07452  
(GSS-23  
) 标准土  
样。
